## Weiterentwicklung Weissmetallbeschichtungen für Kreuzköpfe

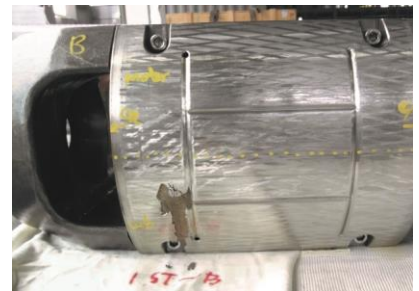
Die Kreuzköpfe von Kolbenkompressoren der Firma Burckhardt Compression AG (BCAG) werden mit einer Weissmetallbeschichtung aus Zinn-Basislegierung beschichtet. Bei einer grossen Anzahl Kreuzköpfen des Kompressortyps BA\_01 in der 320mm Hub Ausführung, wurde in der Vergangenheit eine makroskopische Delamination der Weissmetallbeschichtung beobachtet.

Beschädigter Kreuzkopf mit klar ersichtlicher Delamination der Weissmetallschicht

Die Analyse der Schliffproben zeigte, dass die Beschichtung richtig ausgeführt worden war. Die 3D – Vermessung der aufgepressten Weissmetallpartikel zeigte auf, dass es im Betrieb zu einem Kippen des Kreuzkopfes kommt. Die Auswertung der Betriebsdaten des BA\_01 Kompressors zeigte, dass es im Betrieb zu einer starken Durchbiegung aufgrund von Schwingungen und der Belastung durch grosse verbaute Kolben kommt. Durch die Biegung der Kolbenstange kippt der Kreuzkopf im Bereich des oberen Totpunktes gegen die Führung. Durch die zyklische Belastung in Form einer Kantenlast, tritt die Delamination der Weissmetallschicht auf. Als Lösung der Problematik für bestehende Maschinen wurde die Verwendung einer auf Haftung optimierten Weissmetallbeschichtung und eine neuartige Aluminiumbronze – Beschichtung für die Kreuzköpfe definiert. Für Neumaschinen wird die Führung im Kurbeltrieb verlängert.
