## Oberflächenanalyse von Flugtriebwerkbauteilen

In diesem Projekt wurden Flugzeugtriebwerkbauteile aus Ti6Al4V untersucht, die einen Oberflächendefekt vor oder nach dem Einsatz in einem realen Triebwerk aufwiesen. Diese wurden durch visuelle Inspektion, optische Mikroskopie, 3D-Mikroskopie sowie durch ihre Mikrostruktur charakterisiert. Die Mikrostruktur des gleichen Grundmaterials wurde untersucht. Daraus konnte gefolgert werden, dass das Material durch Schmieden hergestellt und dann wärmebehandelt wurde. Durch diese Prozesse wurde eine Duplex-Mikrostruktur eingestellt. Künstliche Defekte wurden an Proben desselben Materials erzeugt, um die Energie und Methodik zu vergleichen, die erforderlich sind, um Defekte zu erzeugen. Die Oberflächen wurden unter dem optischen Mikroskop und dem 3D-Konfokalmikroskop betrachtet. Vickers-Härteprüfungen wurden an diesen Proben durchgeführt, um die Eindringtiefe und die künstliche Defekttiefe zu vergleichen, was einen Vergleich der für die Einbringung des Defekts erforderlichen Energie ergab. Bereiche eines Flugtriebwerkteils wurden dann unter dem Stereomikroskop und anschliessend unter dem 3D-Konfokalmikroskop analysiert.

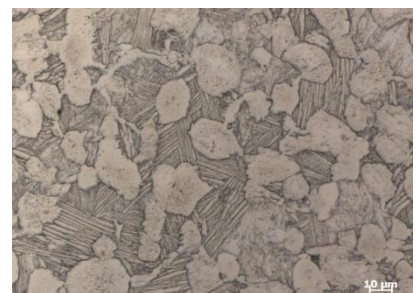
Mikrostruktur von Ti6Al4V-Duplex-Legierung
