Optimierung von Reparaturprozessen an Carbon-Bauteilen der F/A-18

Das Labor für Faserverbundwerkstoffe arbeitet mit RUAG Aviation an neuen Reparaturverfahren für die Carbon- und Sandwichbauteile der Schweizer F/A-18-Flotte. Durch neue Materialtechnologien können Reparaturen optimiert und dadurch die Lebensdauer von stark beanspruchten Teilen erhöht werden.

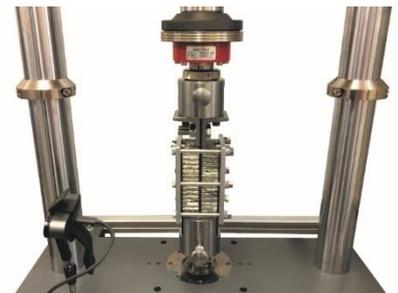
Testaufbau mit Einspannvorrichtung
und Probe.

Im ersten Teil dieser Arbeit geht es um den Testaufbau und das Konzipieren der Einspannvorrichtung, da diese extern gefertigt werden muss. Dazu wurden bereits grobe Abmasse der Testgeometrie und Testbedingungen festgelegt. Um die Schubspannungen an den gewünschten Orten hervorzubringen, werden die Proben vertikal eingespannt und belastet. Der Ermüdungstest soll möglichst unter realistischen Bedingungen durchgeführt werden. Deshalb wird neben einem statischen Test auch ein Ermüdungstest durchgeführt. Zusätzlich soll der Reparaturprozess optimiert werden. Dazu wurde eine Klebstoff-Dosierhilfe konstruiert. Mit Hilfe von FEM-Programm ANSYS Workbench 18.1 wurden die im CAD CATIA V5 konstruierten Bauteile voranalysiert. Um die FEM-Analysen zu verifizieren, wurden Handrechnungen erstellt.

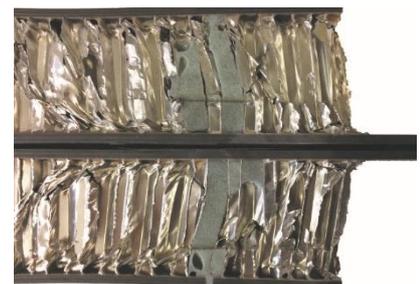
Aufgeschnittene Schub- Probe nach
Ermüdungstest. Die gefüllte Zone fügt
sich der Deformation des Aluminium-
Kerns an.

Der Reparaturprozess wurde erfolgreich optimiert und beim Ermüdungstest mit der entwickelten Testgeometrie traten die Schubdeformationen an den erwarteten Stellen auf. Es wurde demonstriert, dass der Reparaturprozess die beschädigte Wabe stabilisiert und neben dem beschädigten Wabenkern kein weiterer Schaden entsteht. Im weiteren Vorgehen könnte die Injektionsmethodik für den Reparaturprozess weiter optimiert werden.
